AVALIAÇÃO DA DURABILIDADE DE REVESTIMENTOS DE FACHADA EM PEDRA ATRAVÉS DA INSPEÇÃO DE EDIFÍCIOS

Dissertação submetida para satisfação parcial dos requisitos do grau de
MESTRE EM ENGENHARIA CIVIL — ESPECIALIZAÇÃO EM CONSTRUÇÕES

JUNHO DE 2018

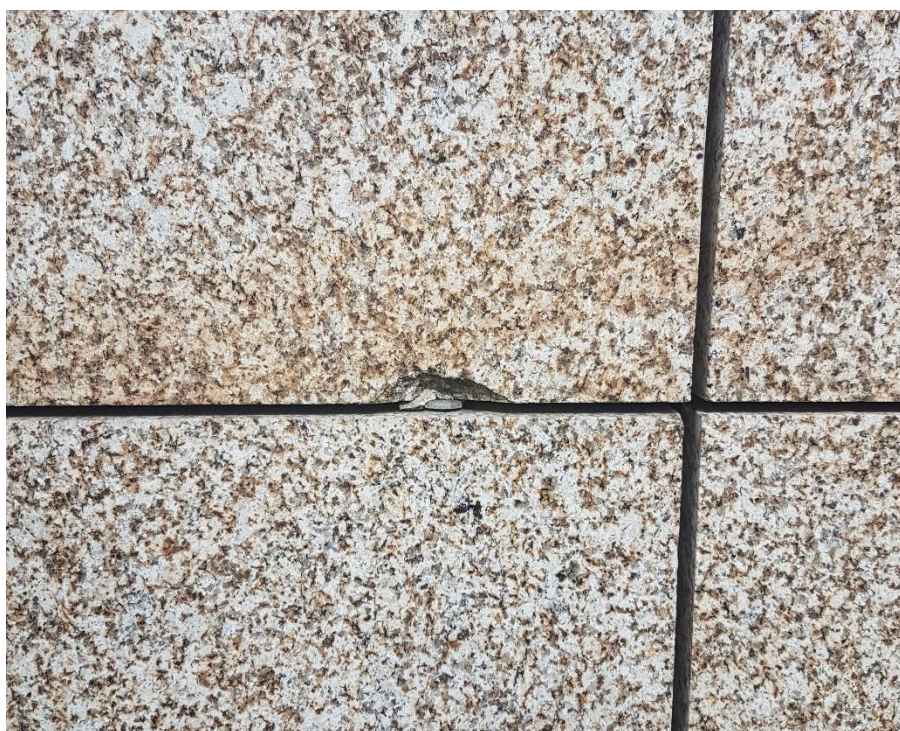
Figura 5.3 - Destacamento junto ao sistema de fixação.

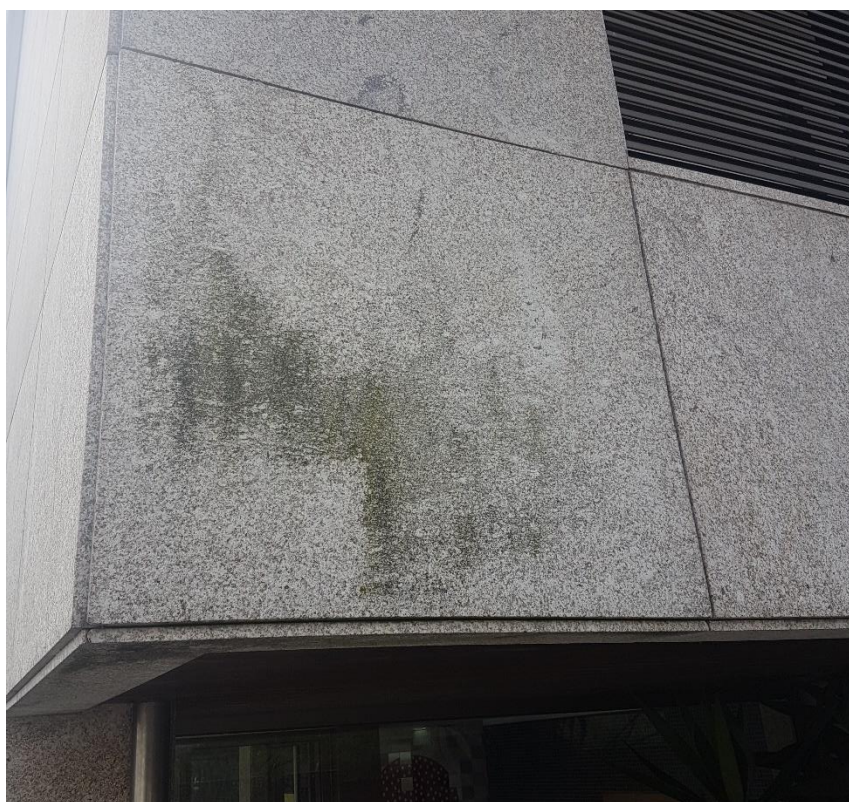
FACHADA OESTE

Figura 5.5 - Colonização biológica.

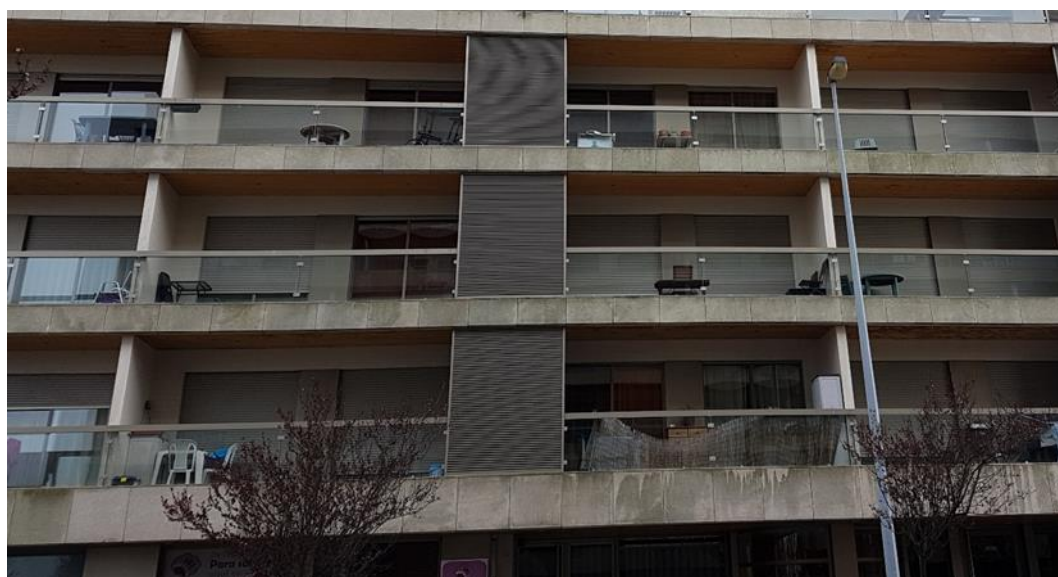
FACHADA OESTE

Figura 5.11 - Colonização Biológica e sujidade.

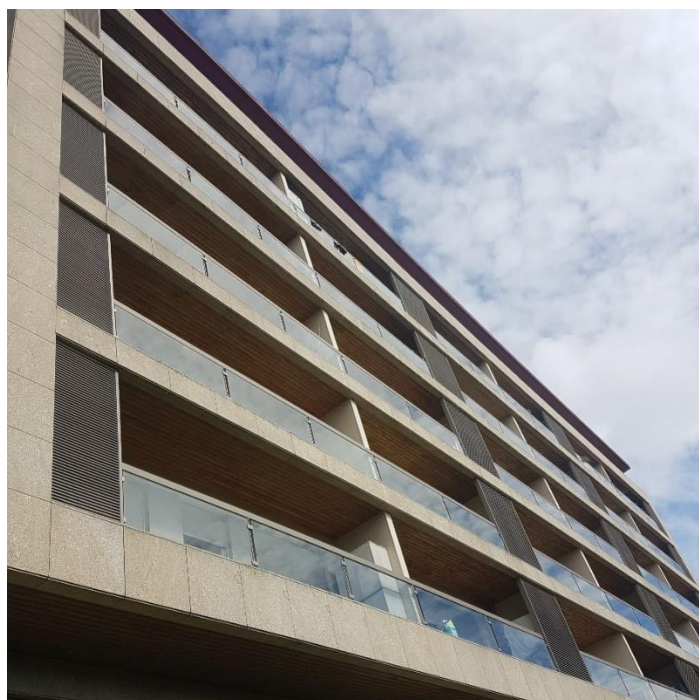
FACHADA OESTE

Figura 5.16 - Bom estado.

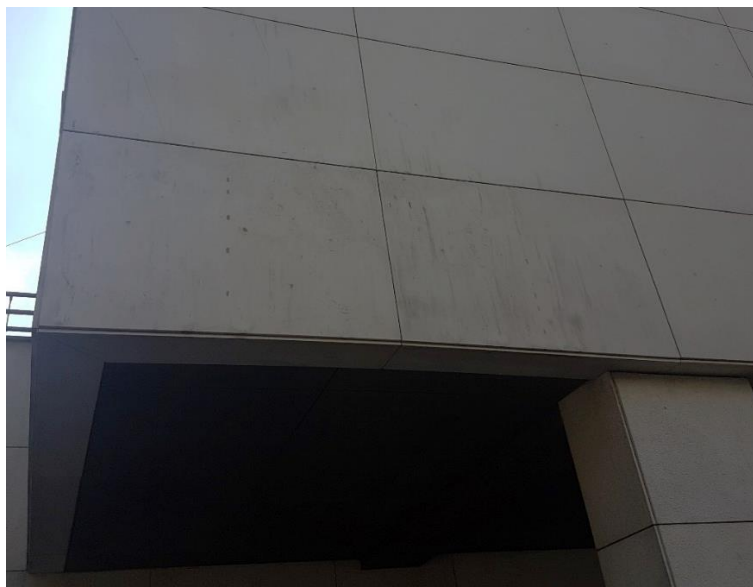
FACHADA OESTE

Figura 5.25 - Sujidade.

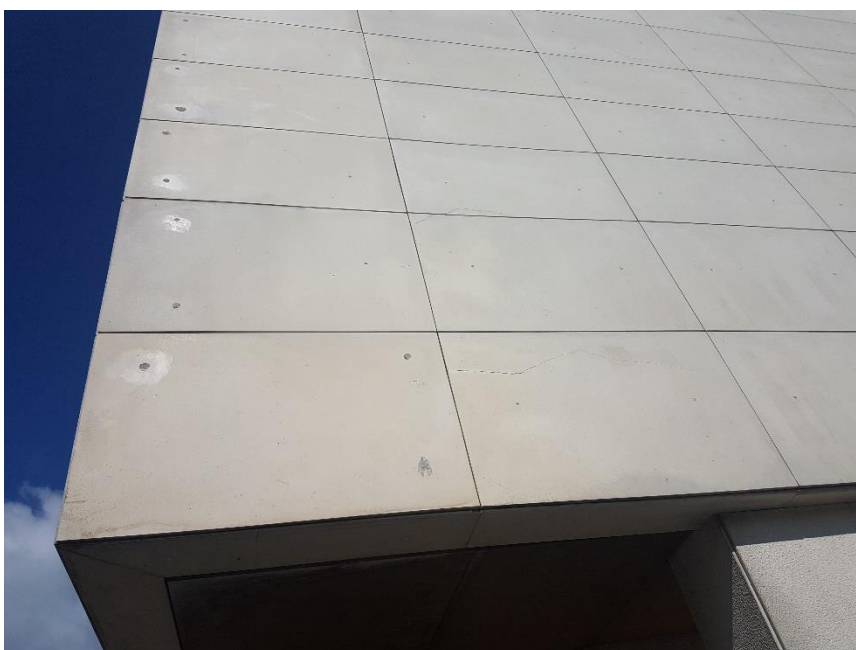
Figura 5.32 - Marcação do sistema de fixação e fissuração.

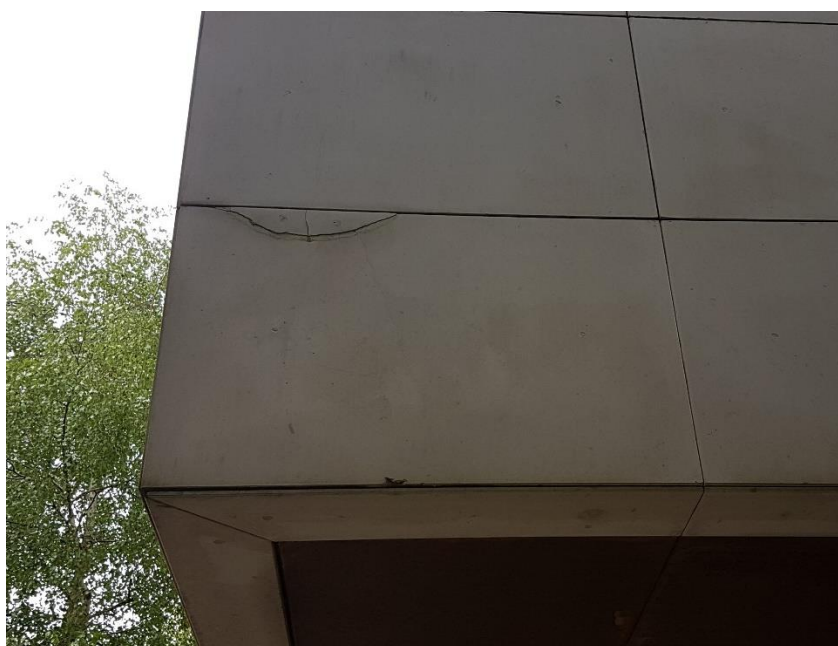
FACHADA OESTE

Figura 5.33 – Quebra de placa.

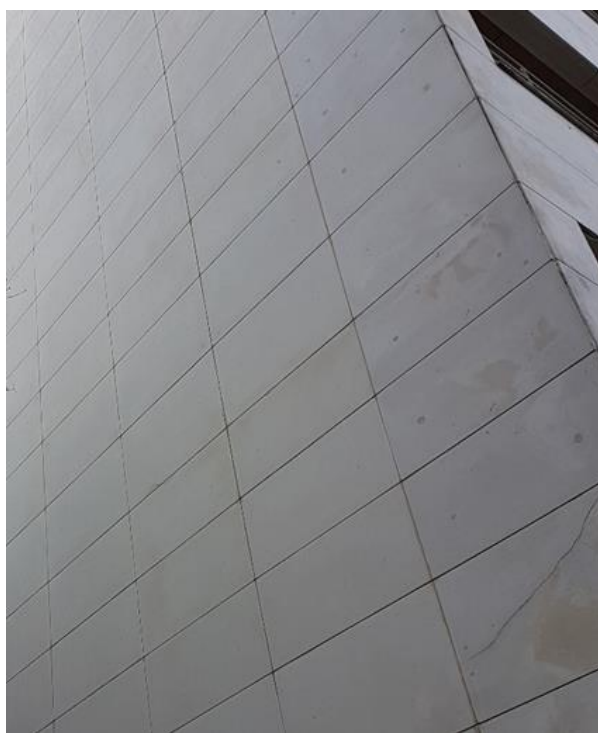
Figura 5.34 - Marcação do sistema de fixação e fissuração.

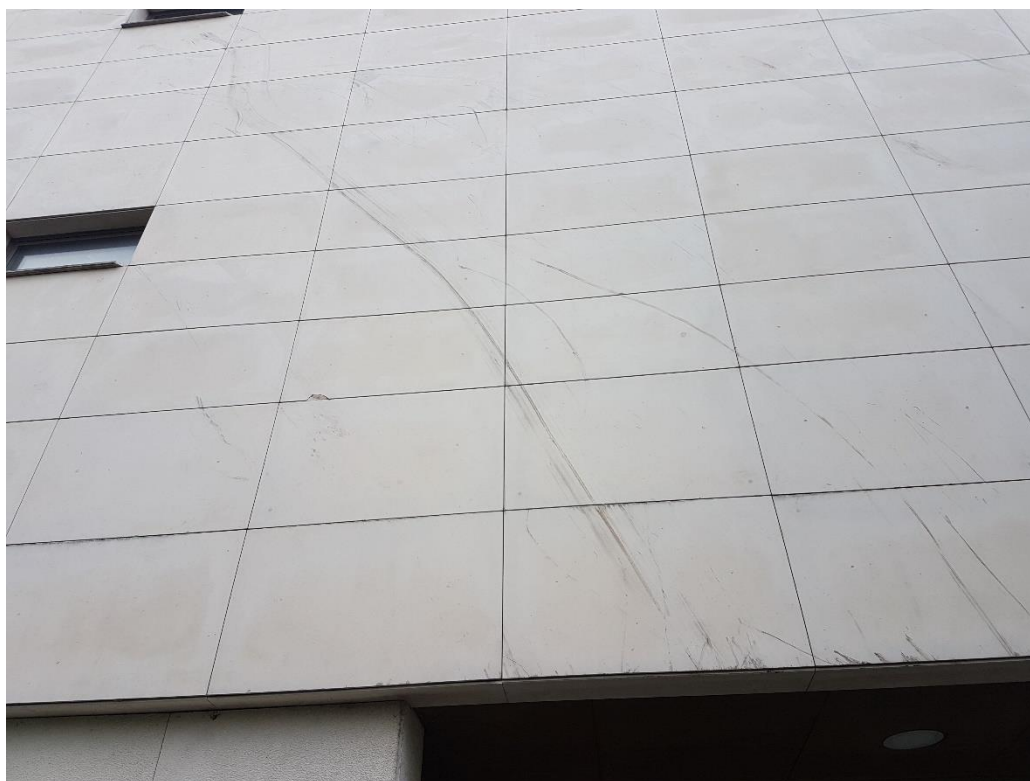
FACHADA OESTE

Figura 5.39 - Arranhões provocados pela queda de uma árvore.

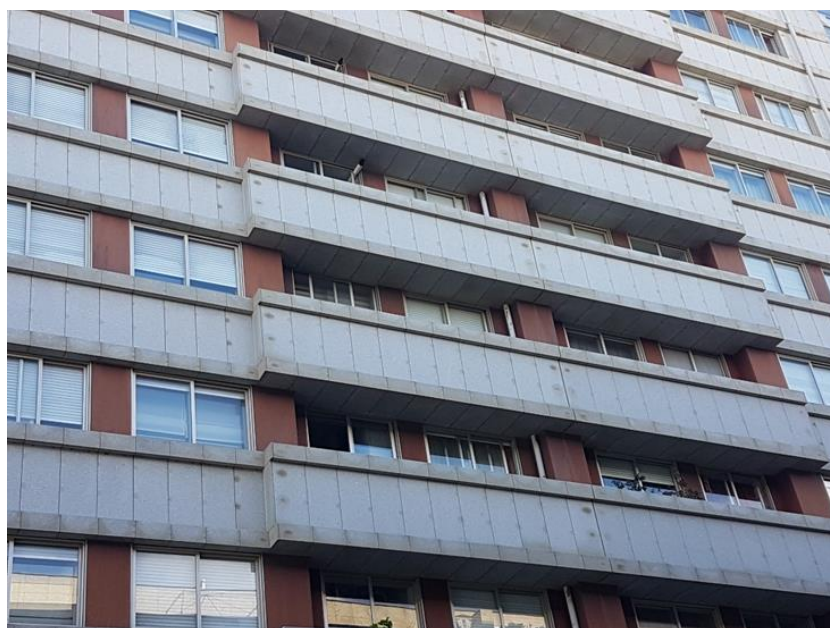
FACHADA ESTE

Figura 5.43 - Marcação do sistema de fixação.

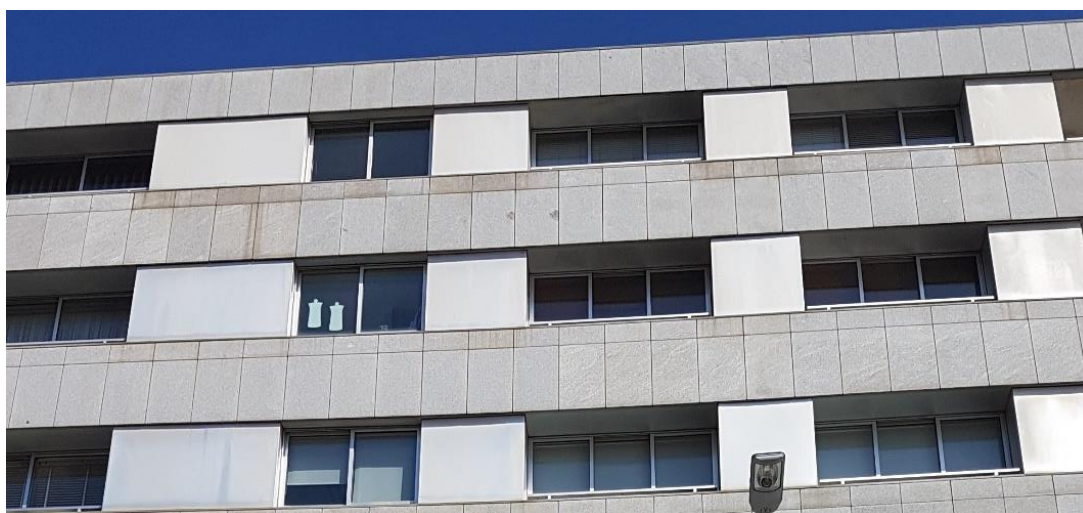
Figura 5.52 - Manchas de escorrências devido à corrosão de metais.

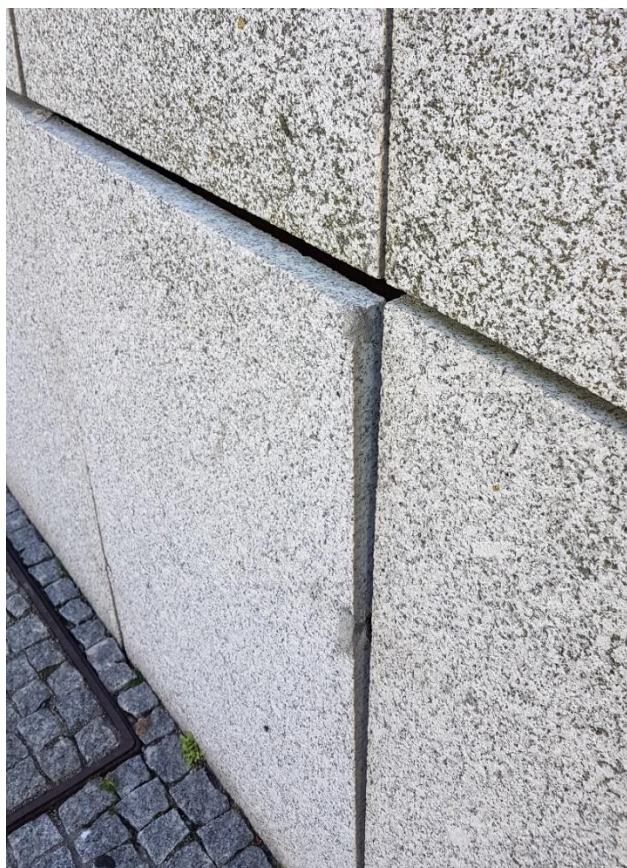
Figura 5.54 – Destacamento de uma placa.

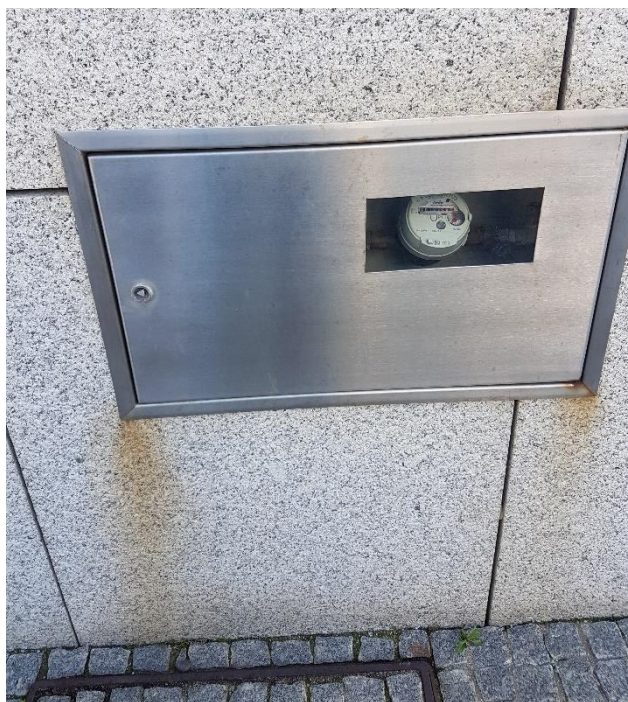
Figura 5.61 – Corrosão de elementos metálicos.

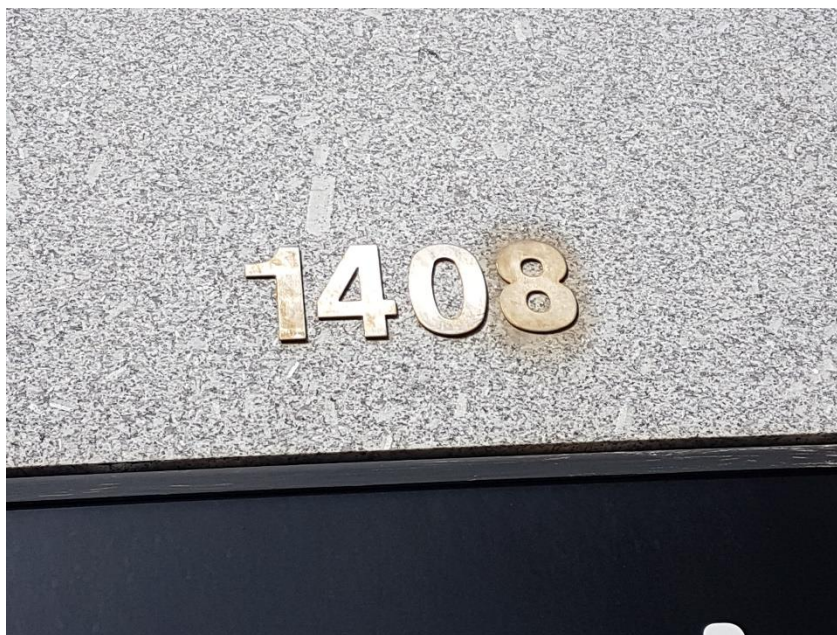
Figura 5.64 - Corrosão dos elementos metálicos.

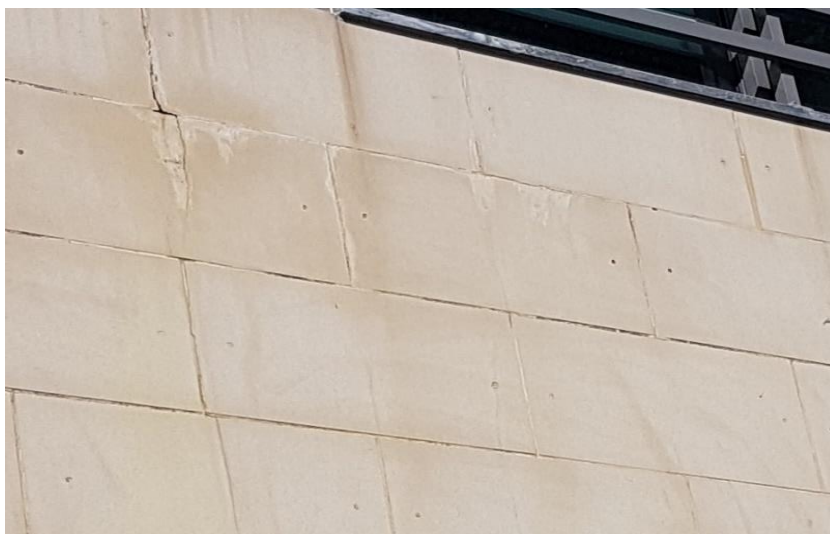
Figura 5.66 - Eflorescências e marcação do sistema de fixação.

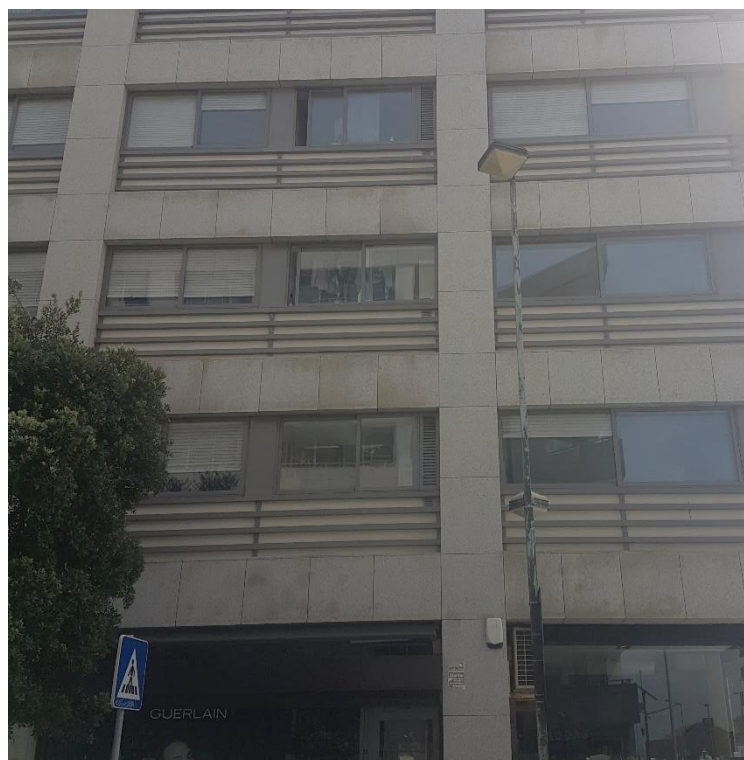
Figura 5.73 - Manchas na superfície das placas.

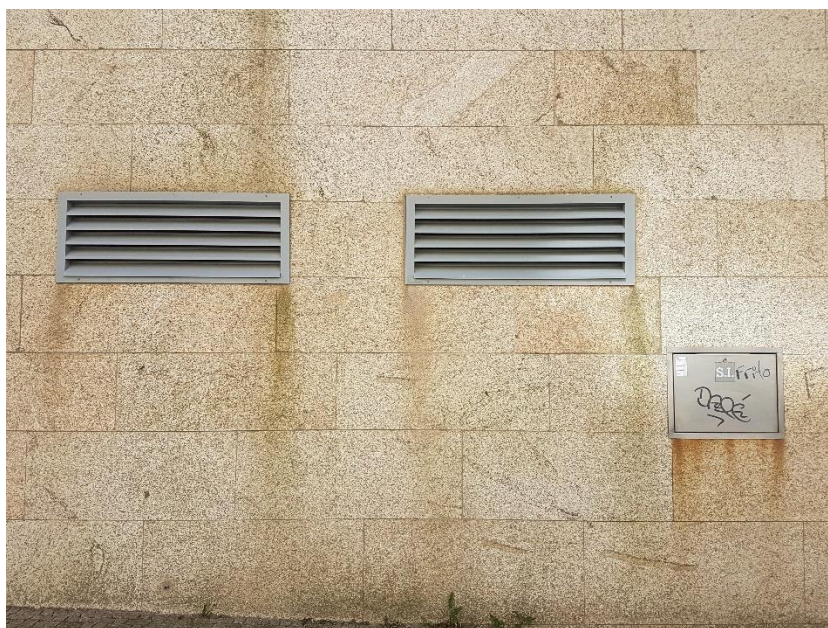
FACHADA ESTE

Figura 5.81 - Mudança de cor por colonização biológica e escorrência (corrosão de metais).

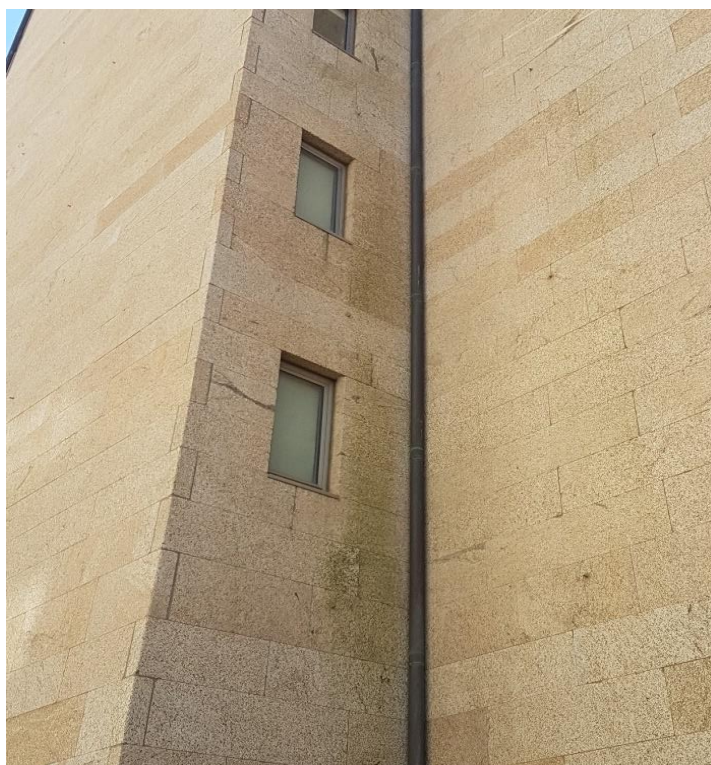
Figura 5.82 - Canto interior com colonização biológica.

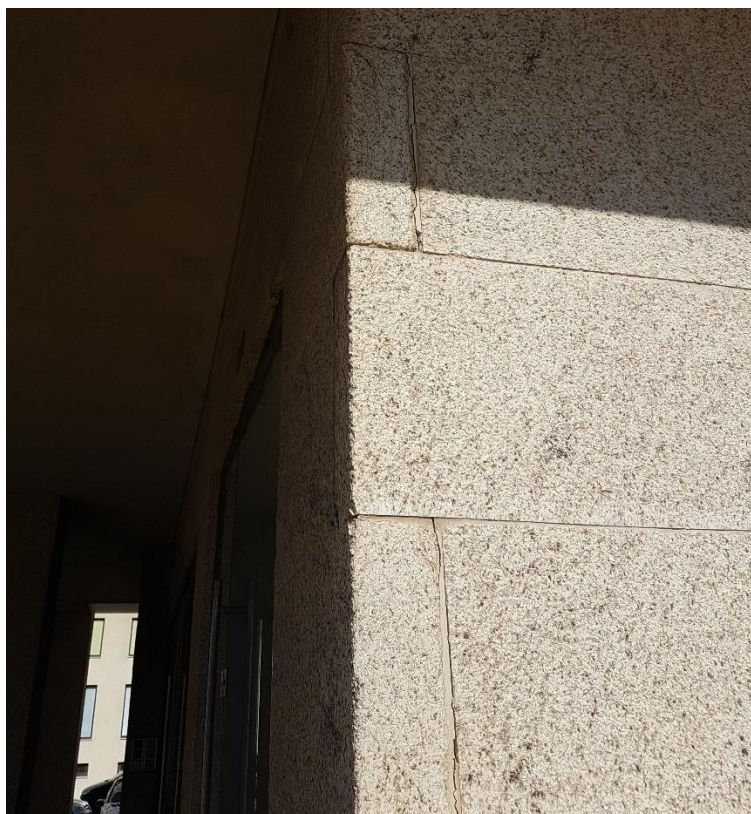
Figura 5.85 - Juntas danificadas.

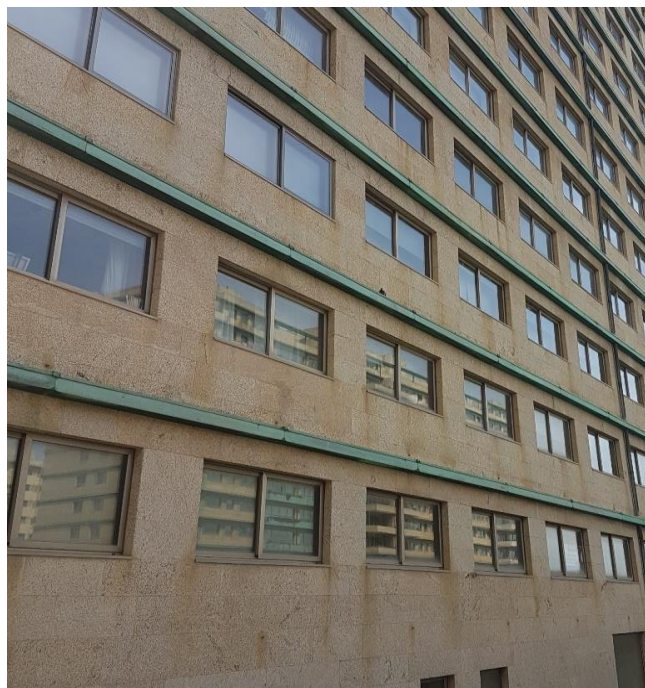
FACHADA NORTE

Figura 5.86 - Escorrência por corrosão de elementos metálicos.

A Tabela 5.37, mostra-nos que a fachada com um maior coeficiente de degradação é a fachada Norte, uma vez que as escorrências incidem em grande parte da fachada. Estas escorrências têm como origem a corrosão de elementos metálicos presentes na fachada.

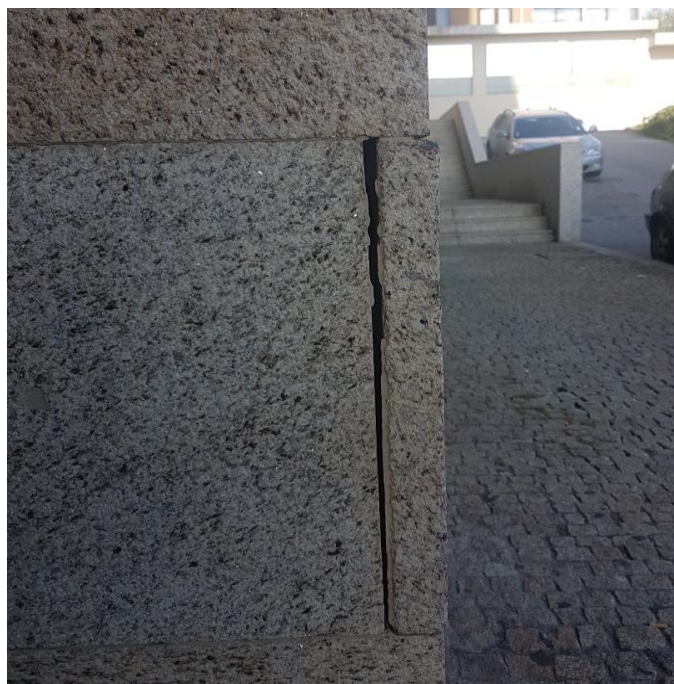
FACHADA SUL

Figura 5.87 - Placa descolada.

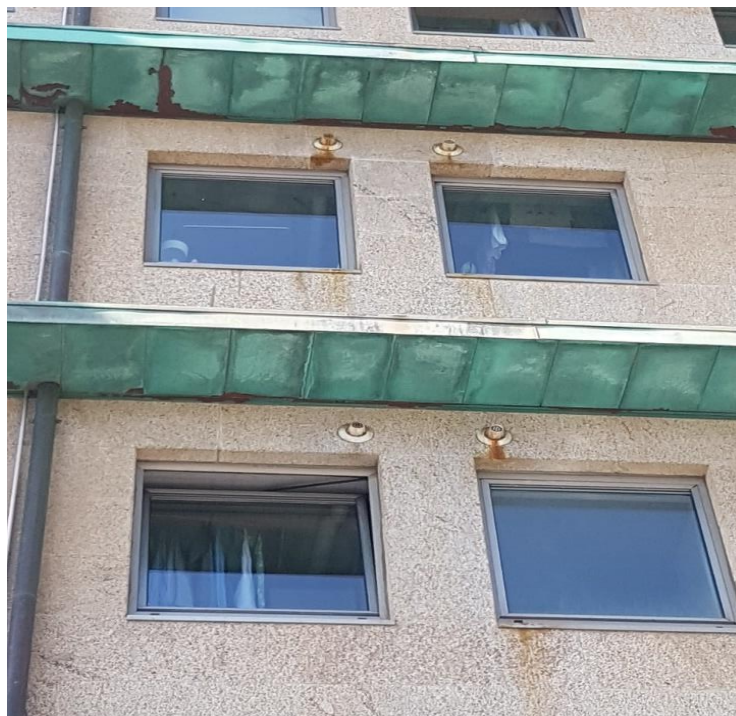
Figura 5.89 - Escorrências devido a corrosão de elementos metálicos (respiros).

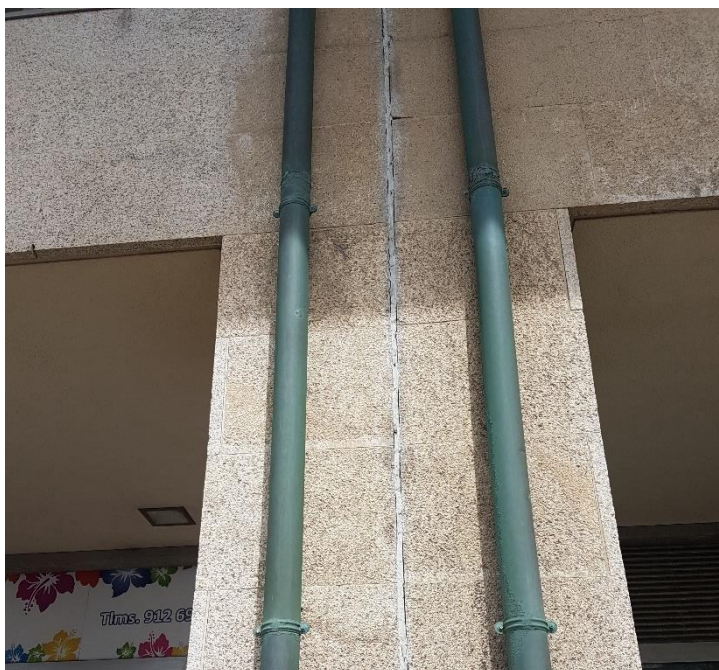
Figura 5.90 - Mudança de cor na junta de dilatação.

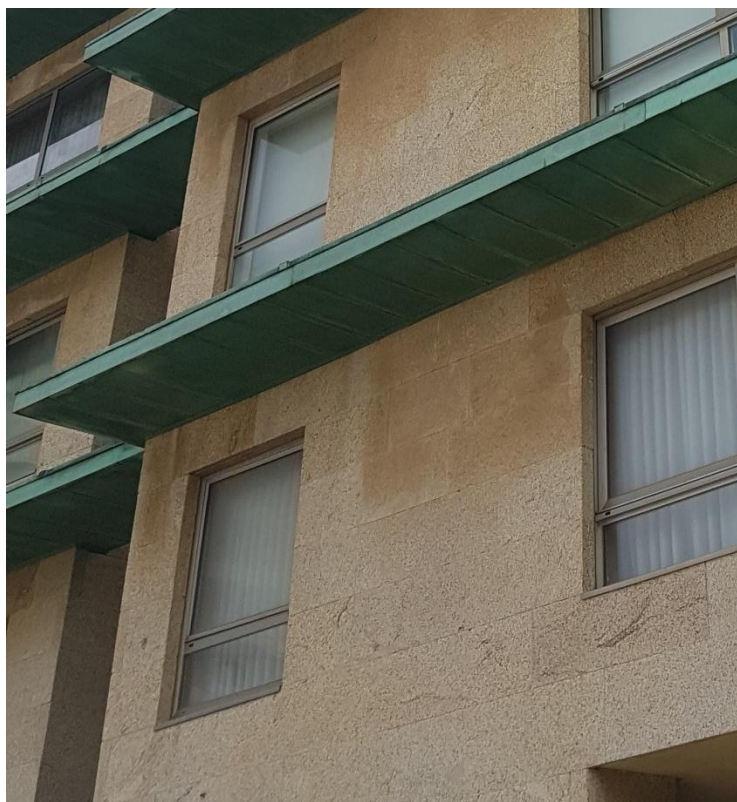
FACHADA OESTE

Figura 5.91 - Escorrências devido à corrosão de metais.

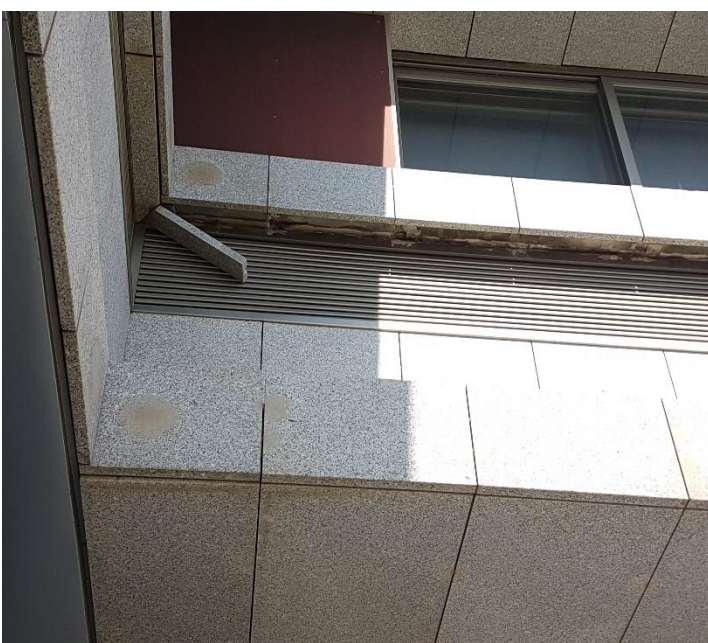
Marcação na superfície da placa do sistema de fixação está presente em todo o edifício.

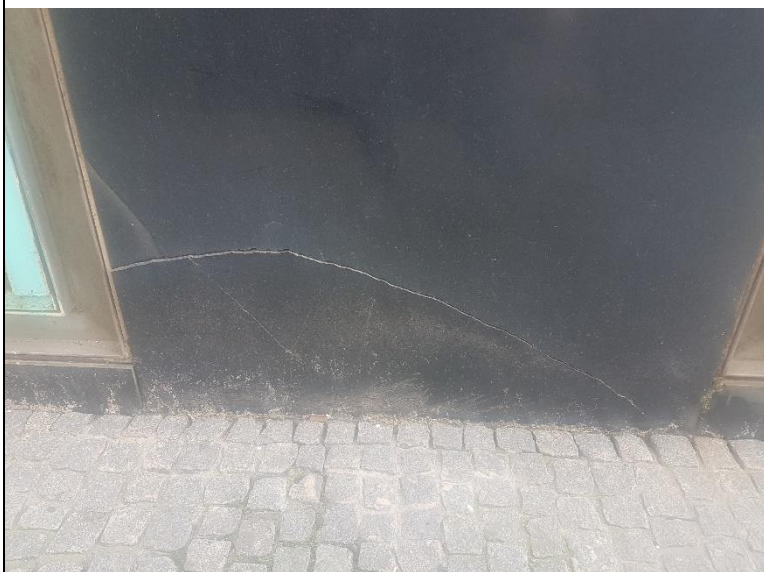
Limpeza do mármore feita regularmente, mas só até cerca de 3 metros de altura.
--

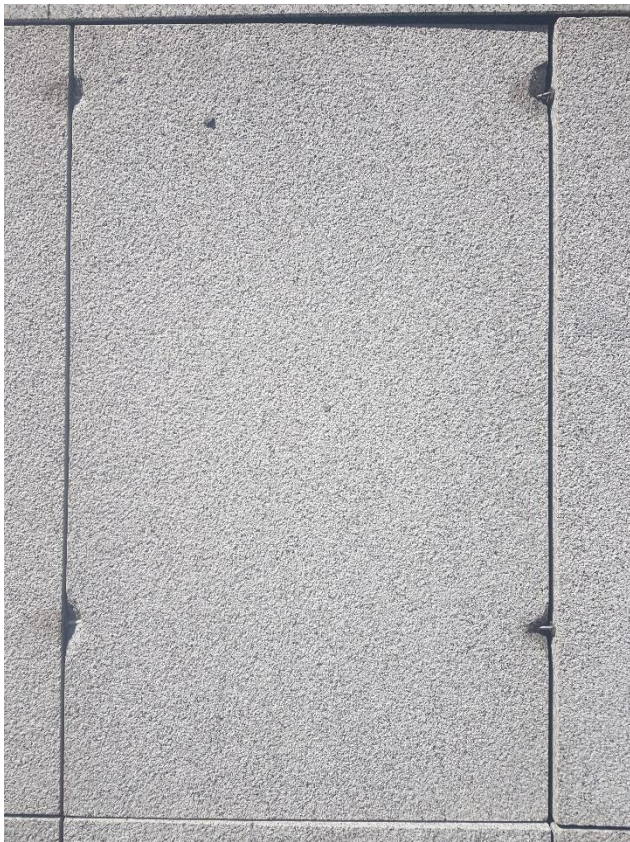
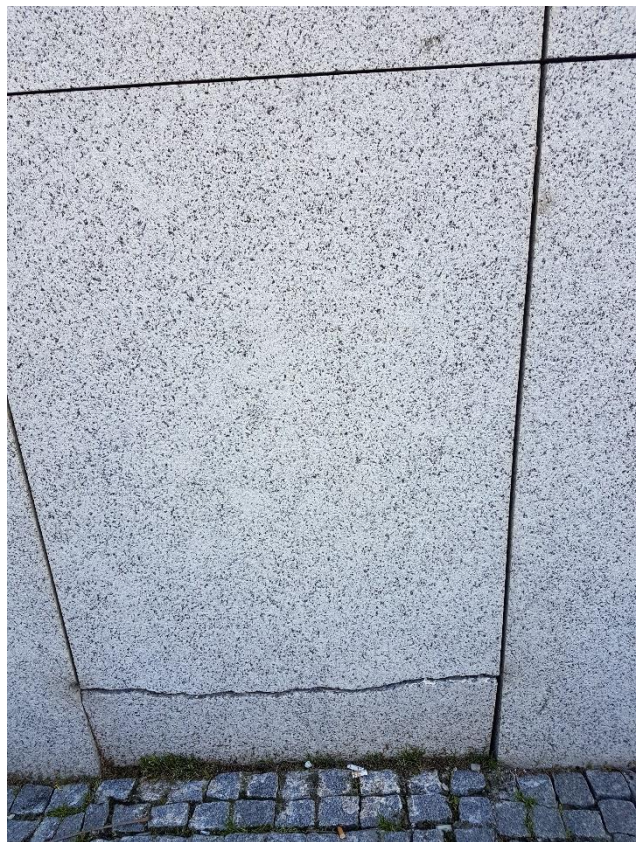
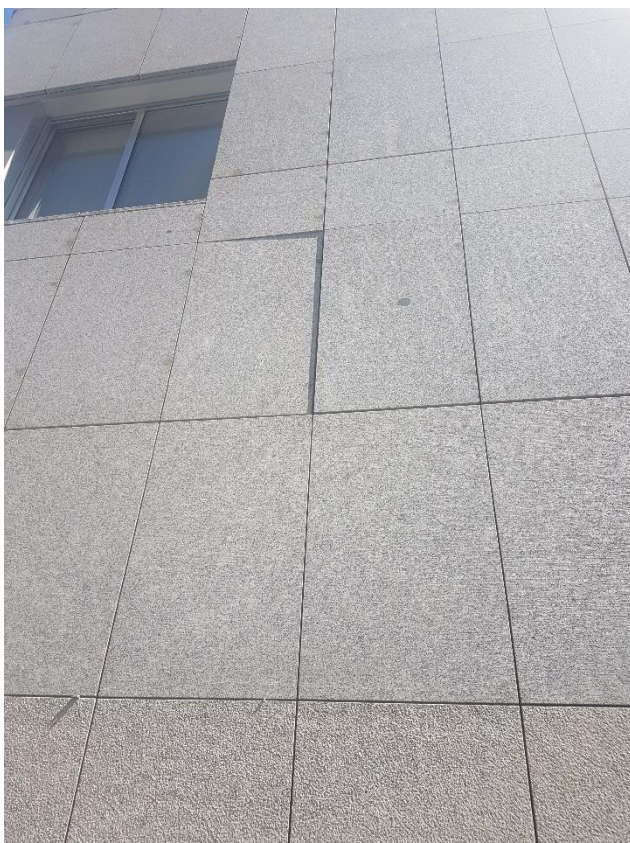
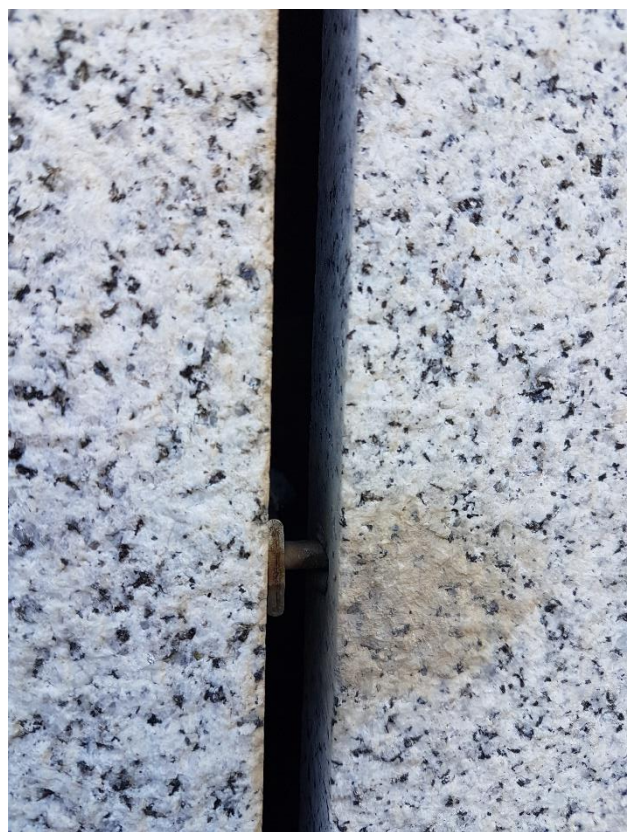
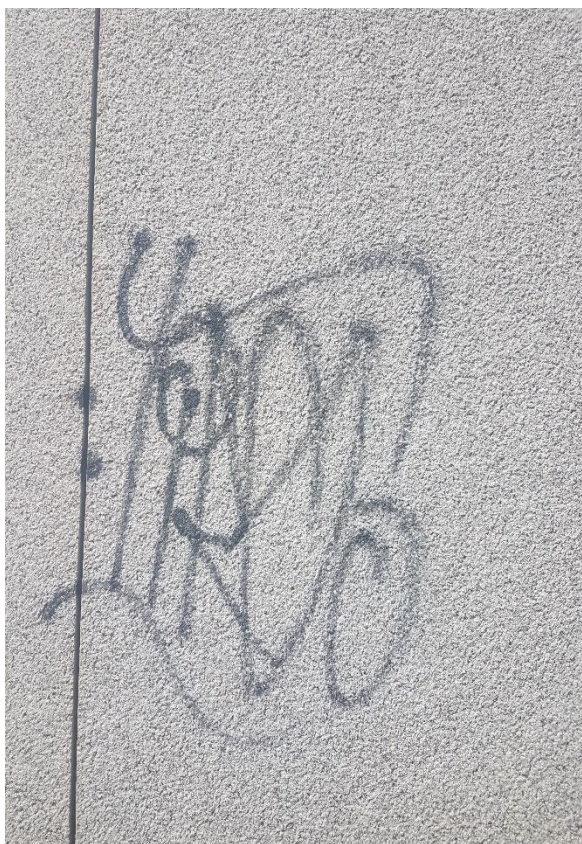
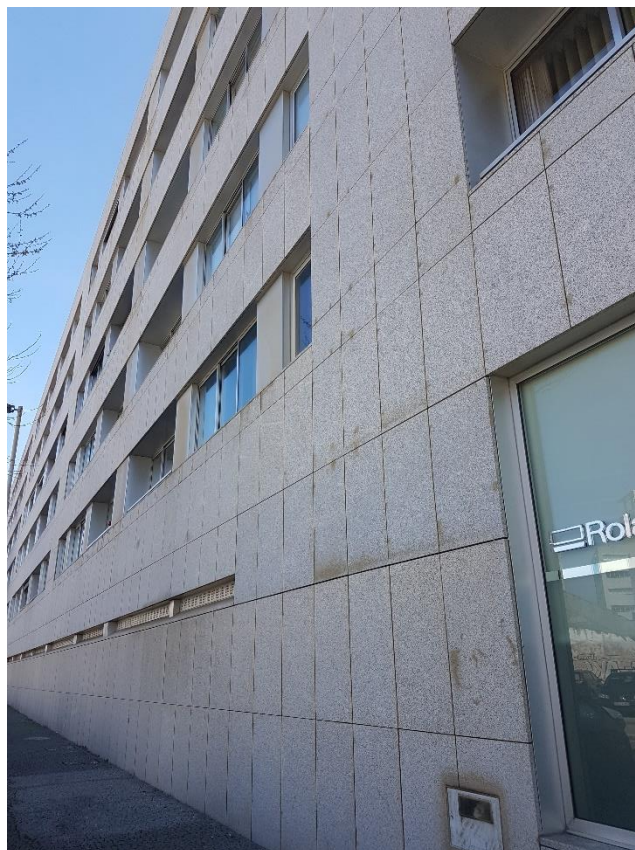
Corrosão dos metais e destacamento no r/c são os maiores problemas neste edifício.

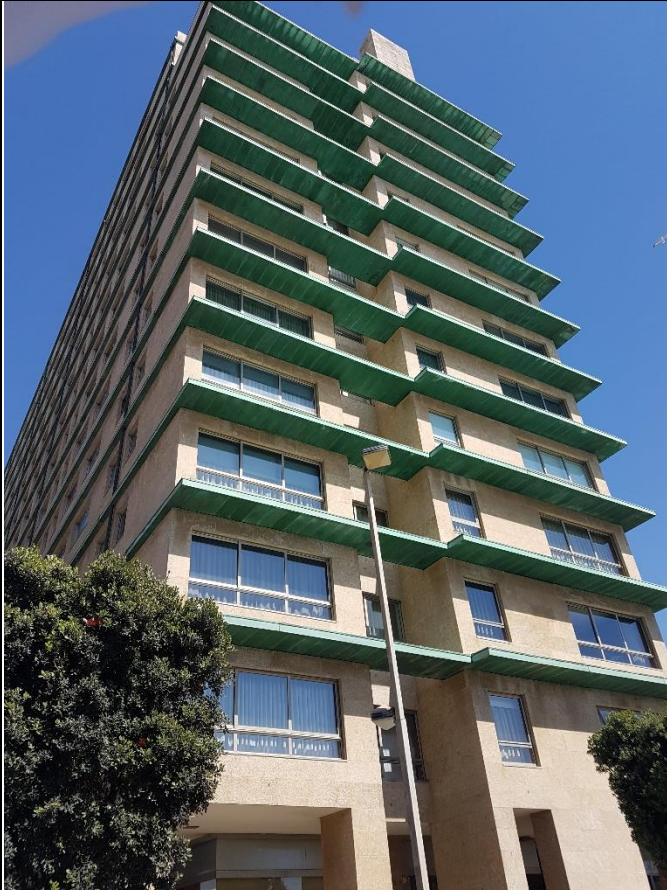
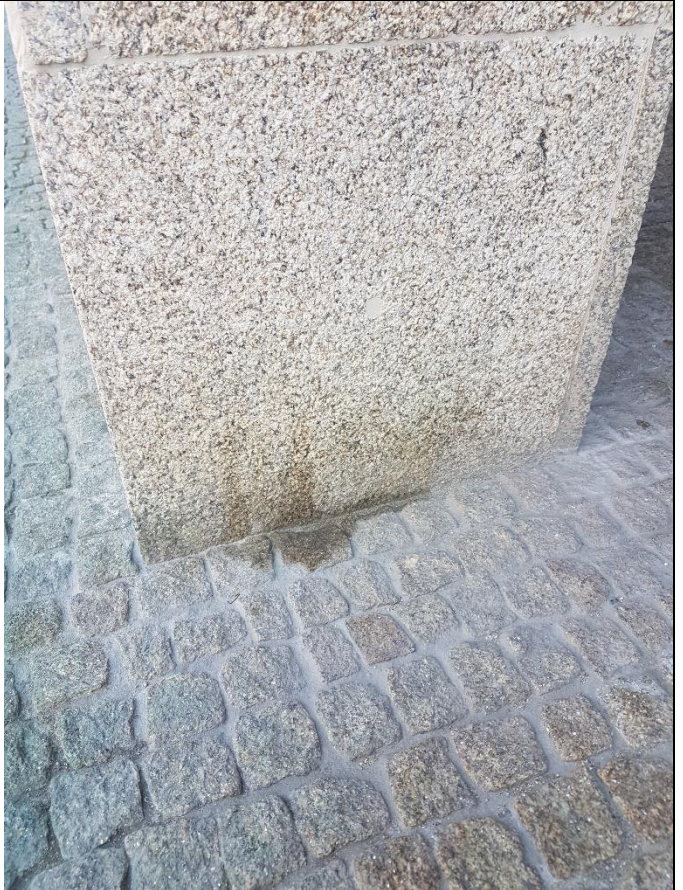
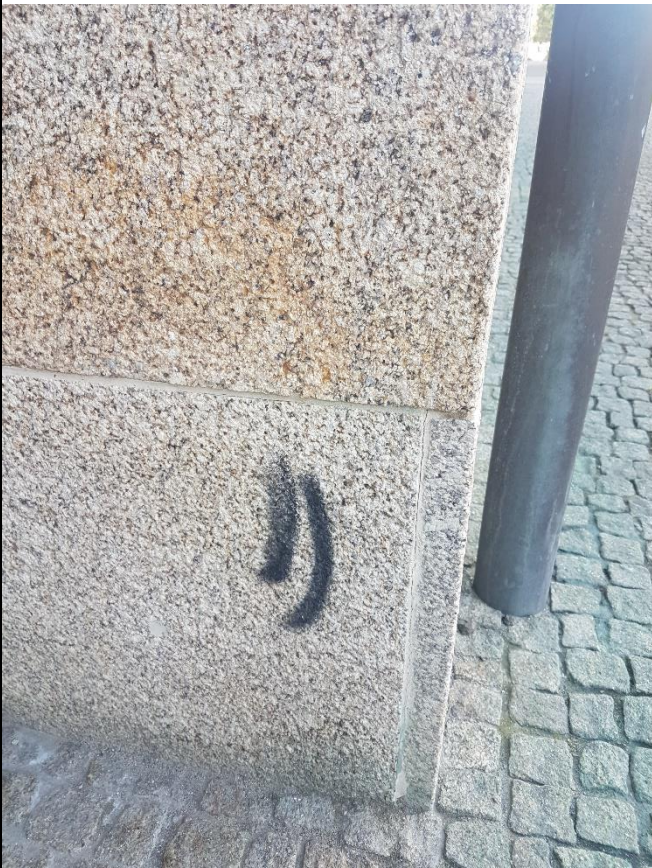
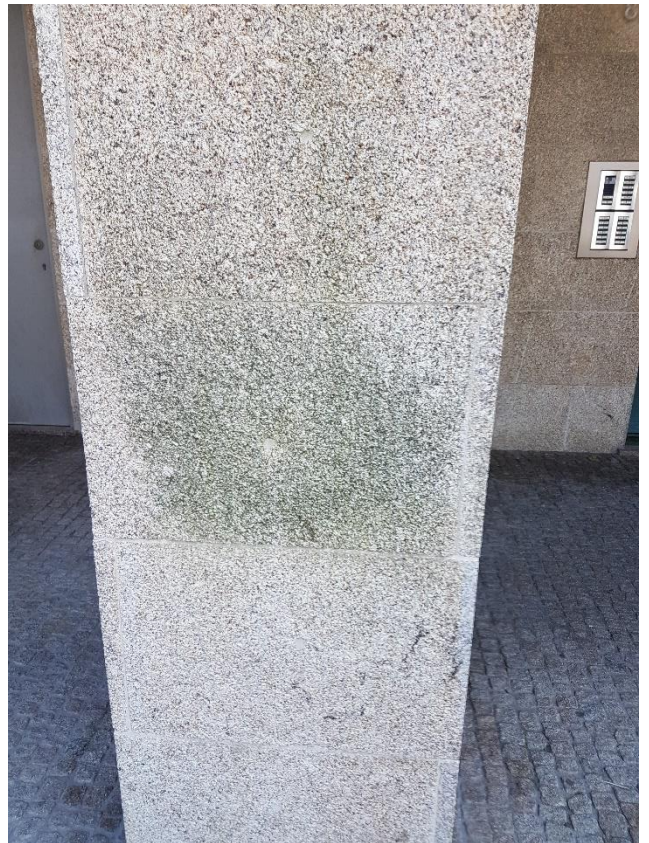
Observações
Juntas danificadas nas fachadas mais próximas de ruas movimentadas.

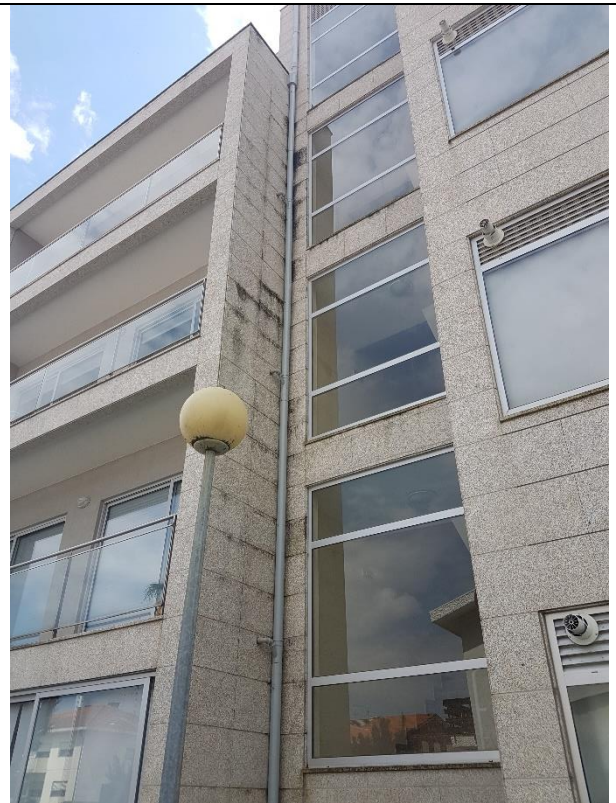
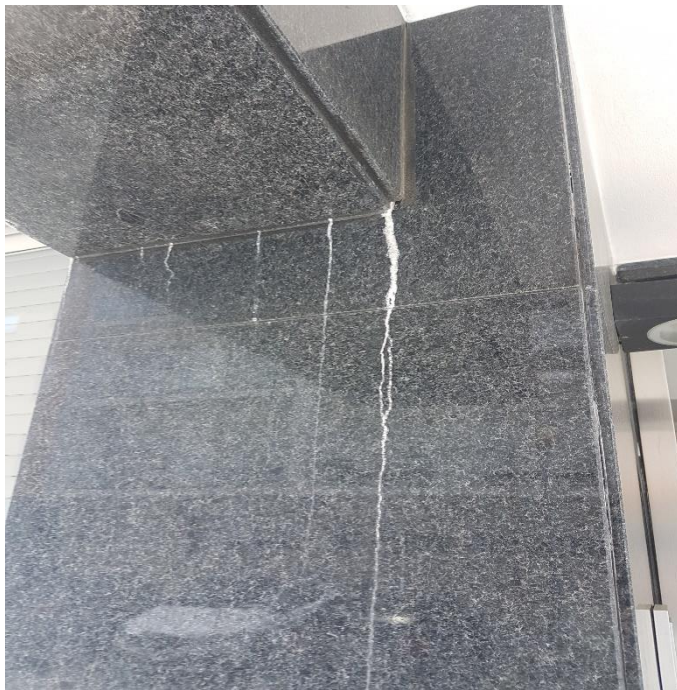
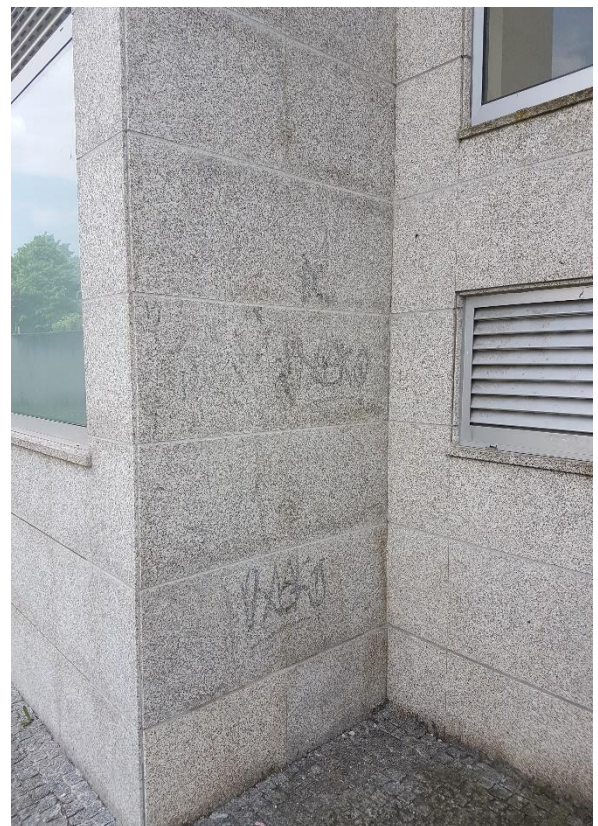
<p>Cantos interiores muitas das vezes com problemas de colonização biológica.</p>

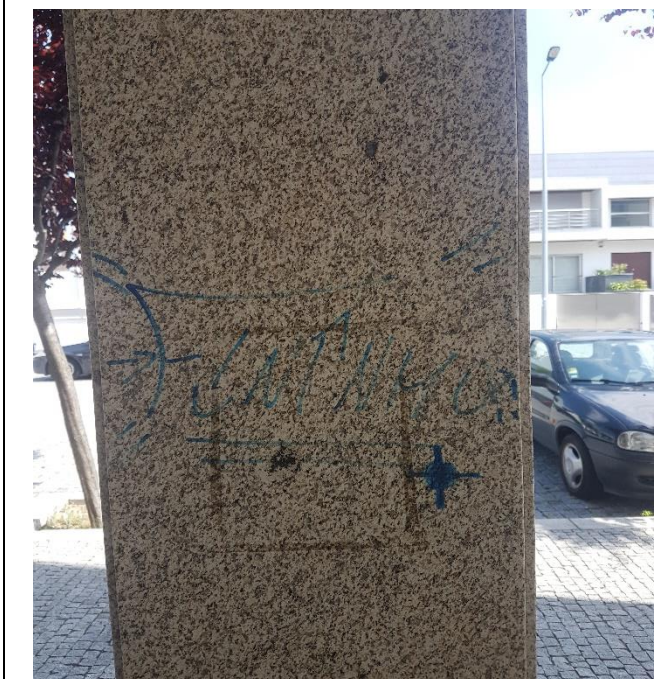
Todos os cantos deste edifício têm mudança de cor devido a urina de animais.
--

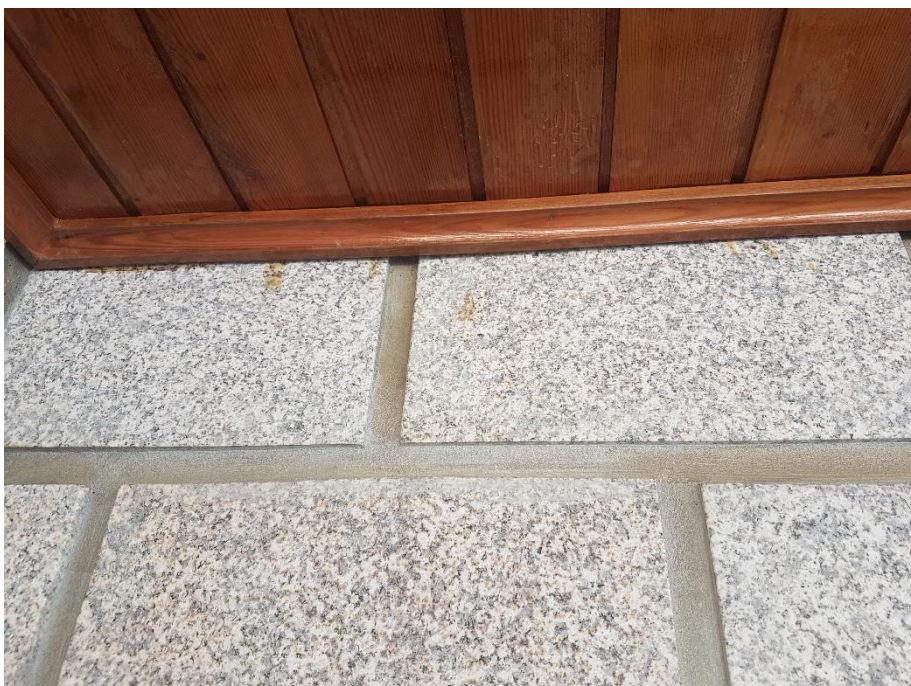
Revestimentos com 21 anos e em ótimo estado de conservação.
